**MEMOIRE DE FIN D'ETUDES EN VUE DE L'OBTENTION DU  
DIPLOME DE LICENCE ES SCIENCES TECHNIQUES EN BATIMENTS ET  
TRAVAUX PUBLICS**

**TRAVAUX D'URGENCE POUR LA REMISE A LA CIRCULATION  
DE L'ANCIEN ACCES VERS VONTOVORONA ET DE LA BRETELLE VERS FEHILOHA**

**Présenté par : RAJEMISA Sandy Charles**

**Date de Soutenance : 18 Décembre 2008**

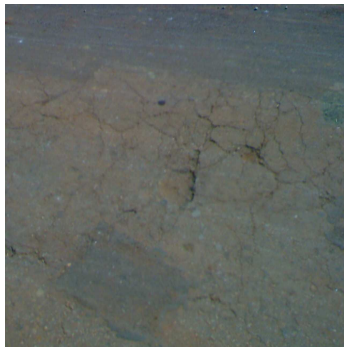
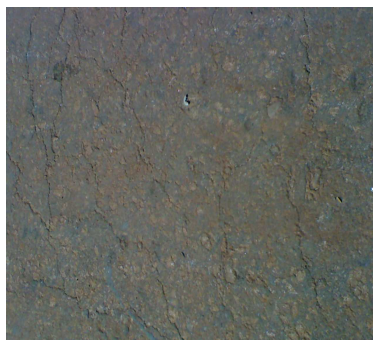
**PHOTOS 41-**

**Fissure du corps de la chaussée**

Ce type de dégradations est surtout causé par le vieillissement de la chaussée. Mais elles peuvent être également dues à la mauvaise mise en œuvre.

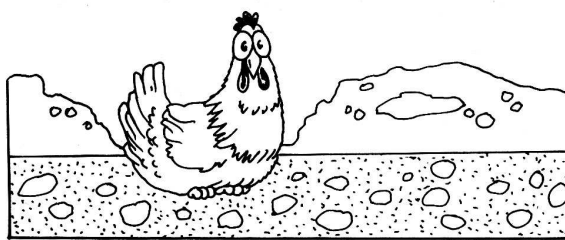
**FIGURE 19) Nids de poule**

Dégradations profondes

Ce sont l'évolution de certaines fissures et ornières non traitées qui en est la cause. L'eau s'infiltre dans ces excavations et donne naissance à ces dégradations.

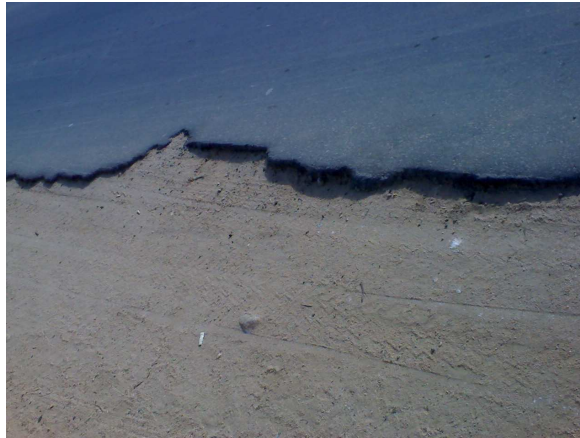
**PHOTOS 42-**      Epaufrures de rives

Ce sont des dégradations de structure en bordure de chaussée.

- la dégradation ou l'absence des accotements ;
- l'action des eaux de ruissellement sur les accotements ;
- largeur insuffisante de la chaussée.

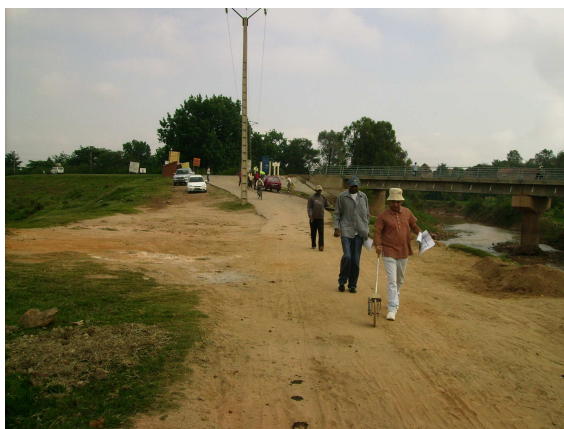
**PHOTOS 43- Dégradation généralisée**

Sur quelques portions, les revêtements de la chaussée sont totalement ou presque disparus. On parle de dégradations généralisées quand la surface des nids de poule et des épaufures de rives dépasse les 50% de la surface de la chaussée.

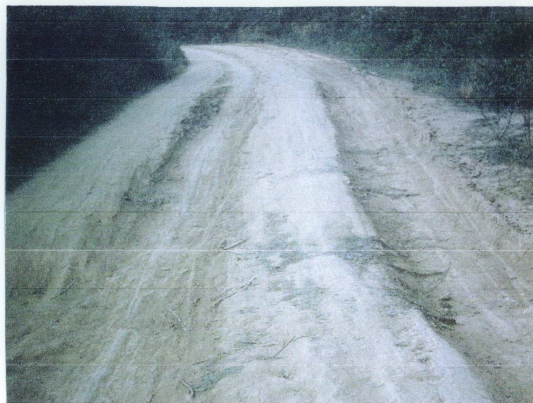
**PHOTOS 44-** Profil en w

Appelé aussi « sillon », c'est une dégradation profonde en forme de w parallèle à l'axe de la chaussée et se trouve sous les traces des roues d'où son nom de profil en w.

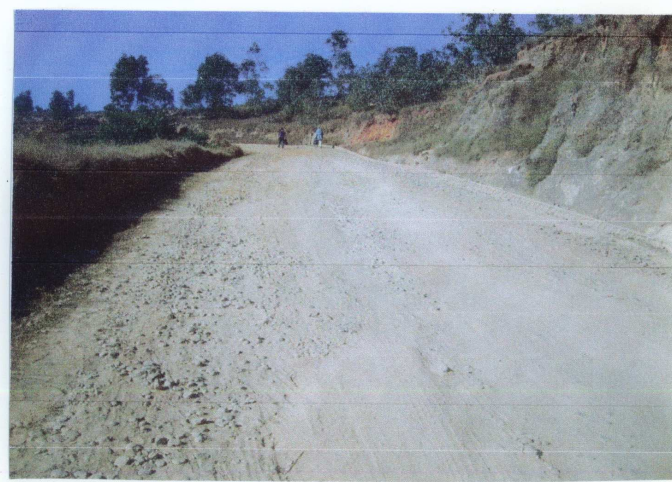
**PHOTOS 45-** Ravinement transversal

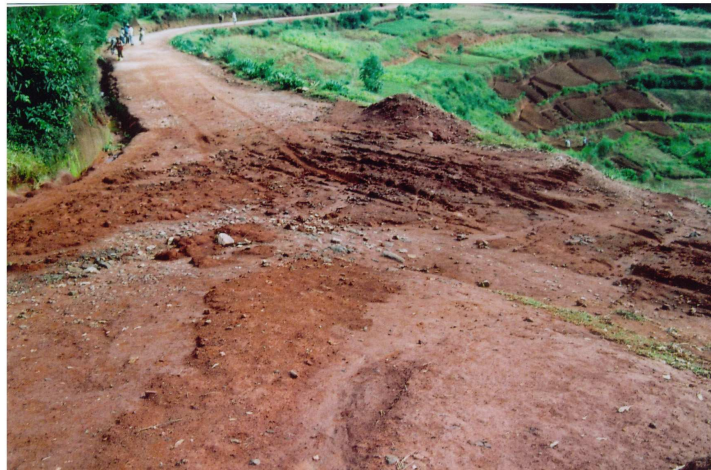
**PHOTOS 46-** Bourbier

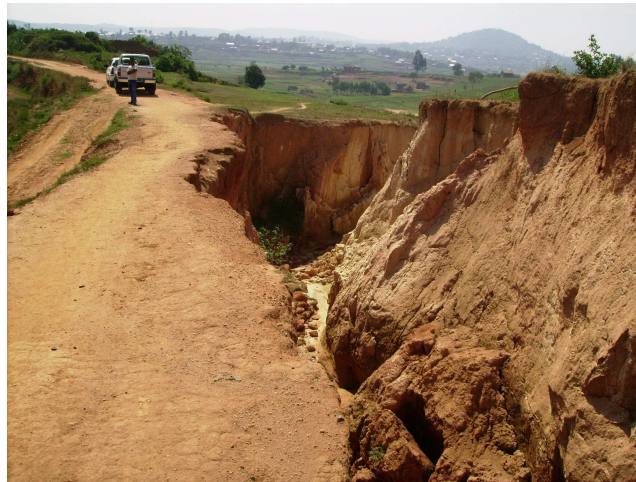
**PHOTOS 47-**

La brèche du PK 3+400

Le débit de l'eau dans les fossés était trop fort et l'eau a laissé place à un énorme trou. En effet, l'eau du bassin versant de la colline de Masoandro traverse ce fossé. Cette dégradation est donc aussi due au manque de fossés de crête.

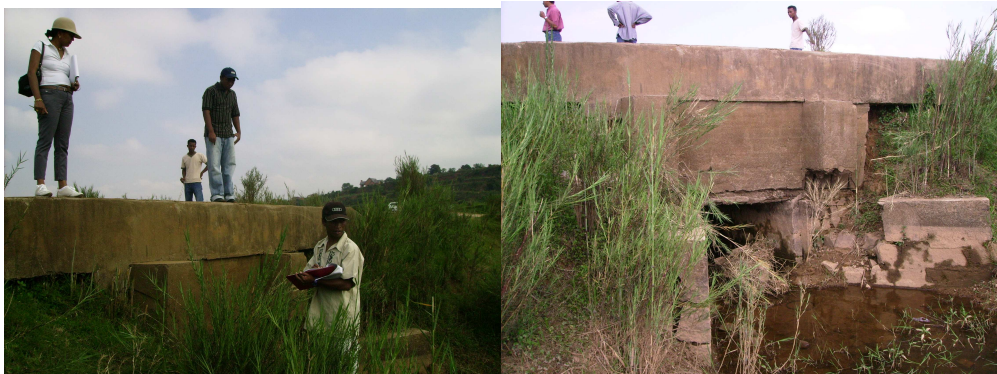
**PHOTOS 48-**

Les pieds droits et les murs en aile sont endommagés et sa dalle est brisée ;

Dalot d'équilibre

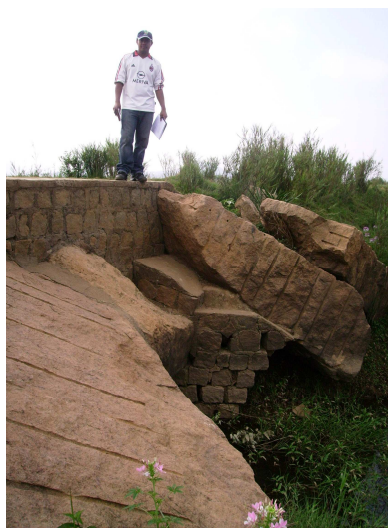
**PHOTOS 49-**

La buse est mal confectionnée.

Buse mal confectionnée

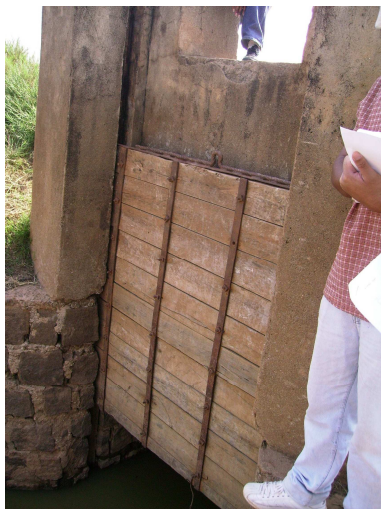
**PHOTOS 50-** Vanne usée

La vanne en bois est usée et l'autre est disparue.

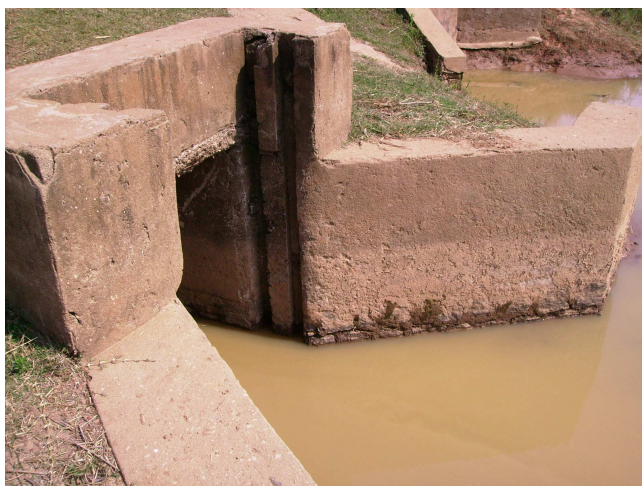
**PHOTOS 51-** Vanne disparue

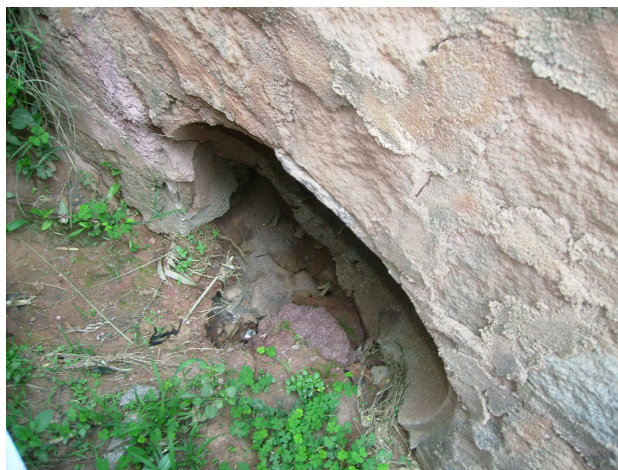
La destruction de cet ouvrage est causée par son vieillissement et son mauvais dimensionnement.

**PHOTOS 52-** Buse endommagée au PK 1+820

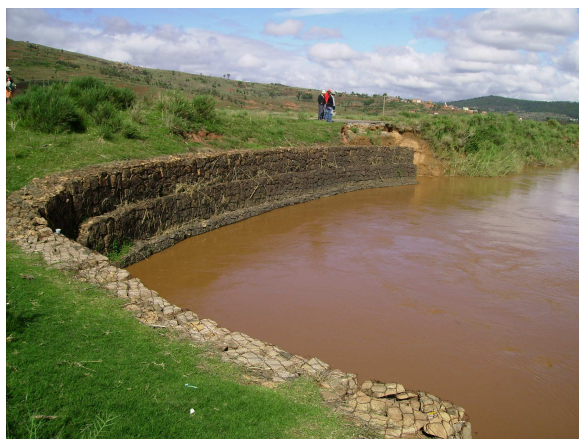
**PHOTOS 53-** Gabions au PK 0+556

Quoique les ouvrages sont dans un état tolérable, la présence d'érosion sur la partie de la digue qu'ils sont censés protéger montre que les gabions disposés ne sont pas suffisants.

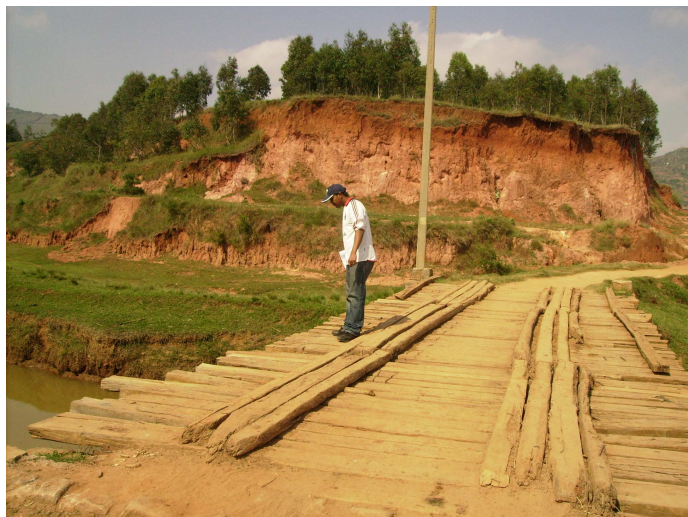
Les ponts en bois ont généralement des problèmes de durabilité. Pour le cas de ce pont, les pièces du tablier sont usées et celles qui servent de bande de roulement ne se fixent plus convenablement avec les poutres transversales. Certaines parties ont même disparu.

**PHOTOS 55-** Dégradation du tablier
