**MEMOIRE DE FIN D'ETUDES EN VUE DE L'OBTENTION DU  
DIPLOME DE LICENCE ES SCIENCES TECHNIQUES EN BATIMENTS ET  
TRAVAUX PUBLICS**

**TRAVAUX D'URGENCE POUR LA REMISE A LA CIRCULATION  
DE L'ANCIEN ACCES VERS VONTOVORONA ET DE LA BRETELLE VERS FEHILOHA**

**Présenté par : RAJEMISA Sandy Charles**

**Date de Soutenance : 18 Décembre 2008**

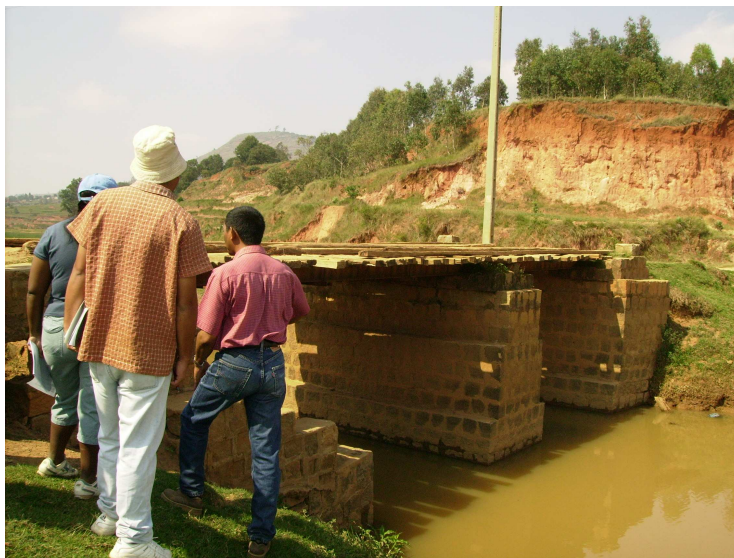
PHOTOS 54- Pont en bois PK 1+600

- Le pont existant est composé d'un tablier unique en bois ;
- les culées, la pile et les appuis sont en maçonnerie de moellons ;
- les fondations sont enfouies dans le sol.

- On a remarqué que cette culée n'avait pas de fondation, elle s'appuyait sur le sol naturel. De plus, cette culée n'a pas de sommier. Tout l'ouvrage a donc un problème de stabilisation.
- A part cela, le corps de la culée a des problèmes de fracture importants, genre de dégradation courante pour les ouvrages en maçonnerie de moellons.

- Les maçonneries de moellons marquent des fractures superficielles ;
- les joints ont disparu ;
- inexistence de sommiers.

- les platelages en bois ;
- les sommiers et les chevêtres en maçonnerie de moellon ;
- la culée droite.

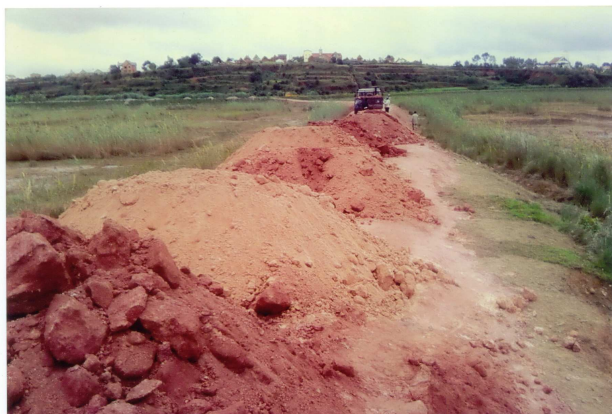
**PHOTOS 58-** Mise en tas de remblais

Cette étape consiste à déposer une quantité donnée de sol foisonné à chaque distance déterminée, le long de la portion à remblayer.

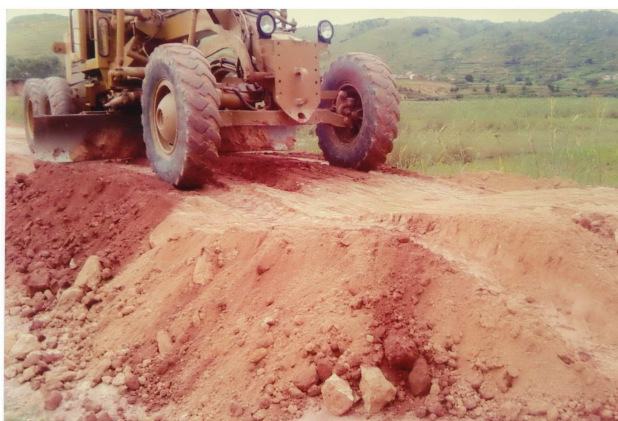
**PHOTOS 59-** Répartition et malaxage

Cette répartition est effectuée par une niveleuse qui doit donner un bombement au profil en travers de la route.

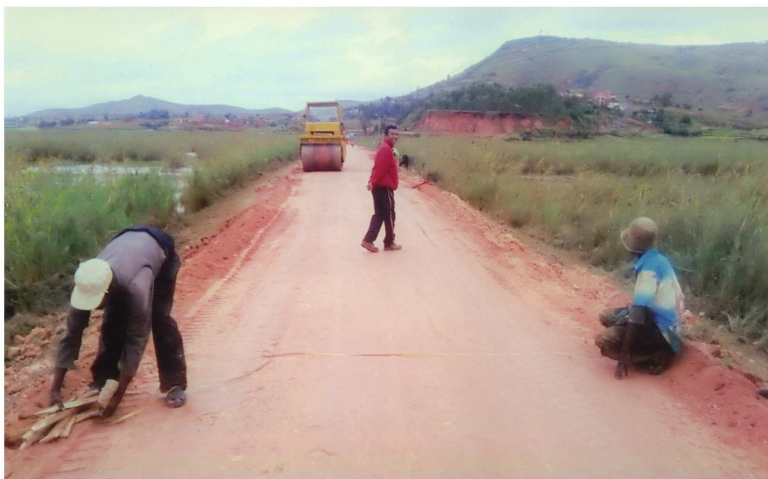
**PHOTOS 60-** Compactage du remblai

- 90% en tout point du proctor modifié pour le corps de remblai ;
- 95% en tout point du proctor modifié pour les 30 derniers centimètres.

Après avoir compacté les 25cm de sol foisonné, on pratique de nouveau la mise en tas et le compactage jusqu'à ce que le niveau du remblai compacté soit égal au niveau voulu dans le Projet, c'est-à-dire 1m de plus par rapport à l'ancienne chaussée.

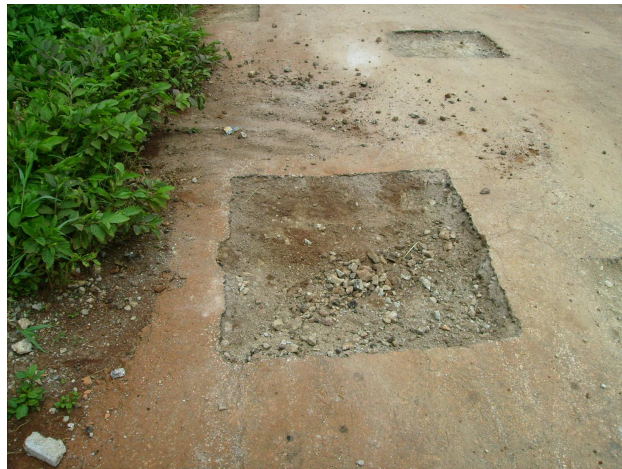
**PHOTOS 71-**      Traçage NDP

On délimite et découpe les zones à bords francs.

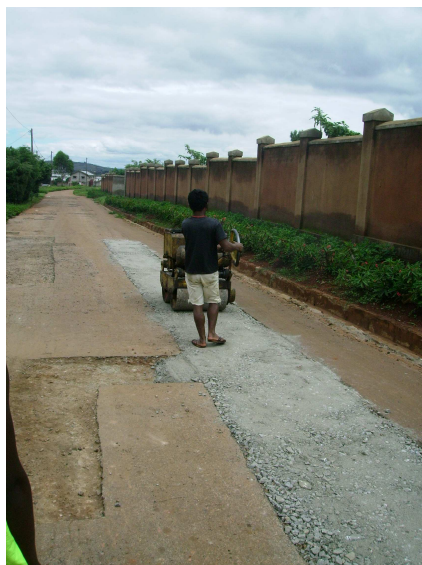
**PHOTOS 72-** Compactage GCNT 0/31.5

On remplit alors l'excavation avec des couches successives de GCNT 0/31<sup>5</sup> qu'on dame soigneusement ou qu'on compacte avec un petit compacteur si possible.

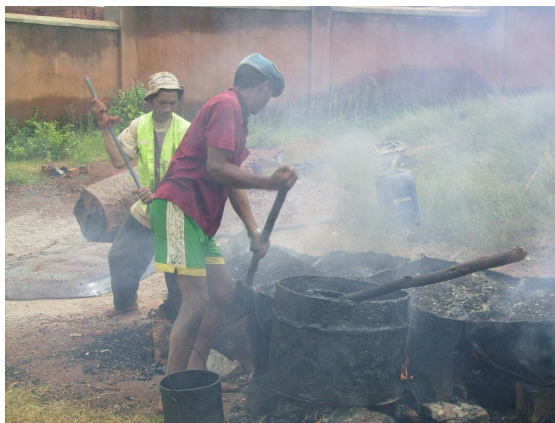
**PHOTOS 73-** Préparation couche de revêtement

Après balayage, on met ensuite une couche d'imprégnation de cut-back 0/1 et 12 heures après une couche d'accrochage en cut-back 400/600.

On met enfin la couche d'enrobé qui est compactée, la réparation terminée présente un léger bombement.

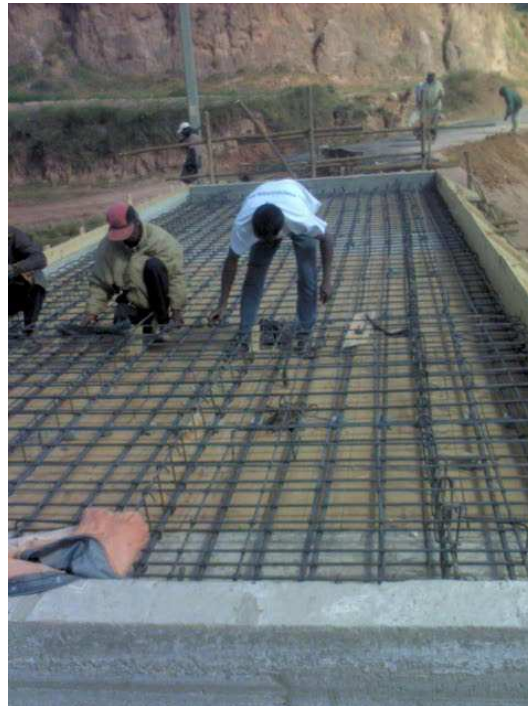
**PHOTOS 76-** Ferrailage

Les aciers sont disposés sur le coffrage par des cales à béton.

- ferrailage longitudinal en deux lits superposés  $\Phi 14$  et  $\Phi 20$ ;
- ferrailage transversal en deux lits aussi  $\Phi 12$  ;
- étriers et cadres en  $\Phi 8$ .

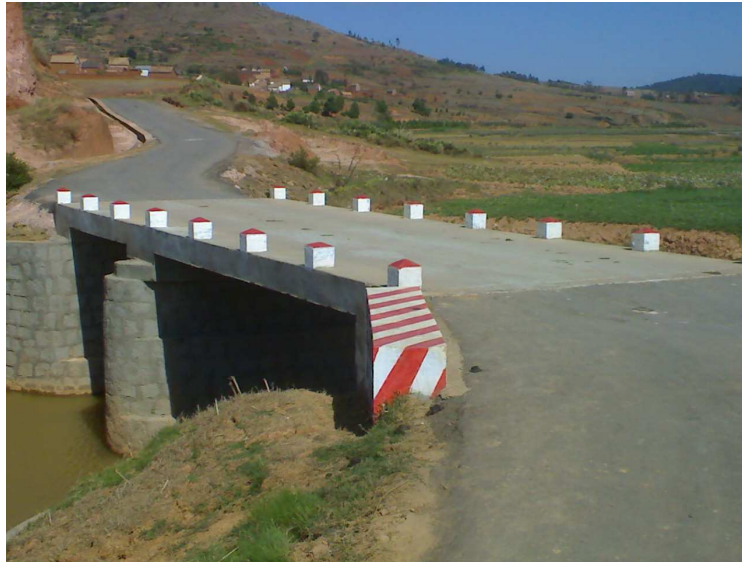
**PHOTOS 77-**

Pont fini

On construit ensuite les murs en aile en maçonnerie de moellon.

Les dés et les murs en aile sont enfin peints en rouge et en blanc.
